Abnahmegutachten **über die Orgel in Dobraschütz**

Auf der Grundlage der Leistungsbeschreibung v. 4.07. 2013 wurde die Orgel von der Orgelbaufirma Johannes Kircher aus Heidelberg restauriert.

Die Abnahme erfolgte am 29.11. 2013.

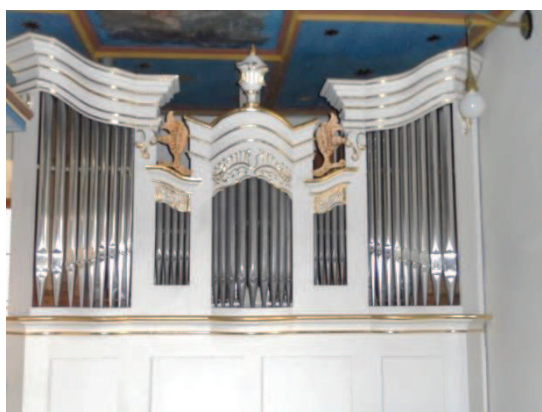
Die Prospektpfeifen wurden ausgebaut und gereinigt. Der barocke Prospekt könnte aus der Zeit um 1786 stammen und damit dem Orgelbauer Christian Gottlob Donati aus Altenburg zugeschrieben werden. Er gliedert sich in 5 Felder mit 9 (D-fs° Pr.4') – 5 (fs'-d'' Pr.8') – 9 a°-f' Pr.8') – 5 (g'-ds'' Pr.8') und 9 Pfeifen (Cs-f° Pr.4'). Die Pfeifen der Seitenfelder (je 9 Stück) Prinzipal 4' bestanden aus Zink und wurden später eingebaut. Diese waren teilweise deformiert und passten klanglich nicht zu den übrigen Metallpfeifen des Registers. Einige dieser Prospektpfeifen hatten zudem zu kurze Pfeifenfüße. Wir haben uns deshalb beim Ortstermin am 29.10. darauf verständigt, diese 18 Pfeifen der Außenfelder neu herzustellen, damit ein einheitliches Klangbild innerhalb des wichtigen Prinzipalregisters Prinzipal 4' entsteht. Die neuen Pfeifen bestehen aus 75% Zinn und wurden von der Fa. Mittermaier/ Sinsheim gefertigt. Die übrigen Metallpfeifen im Mittelfeld und den Zwischenfeldern sind älteren Ursprungs und stammen höchstwahrscheinlich von der Vorgängerorgel, standen damals aber nicht im Prospekt. Das ist an zugelöteten Stimmrollen an der Vorderseite und an später angelöteten Pfeifenhalterungen erkennbar. Insgesamt gesehen hat durch die Herstellung der neuen Pfeifen in den Außenfeldern die Orgel eine optische und klangliche Aufwertung erhalten.

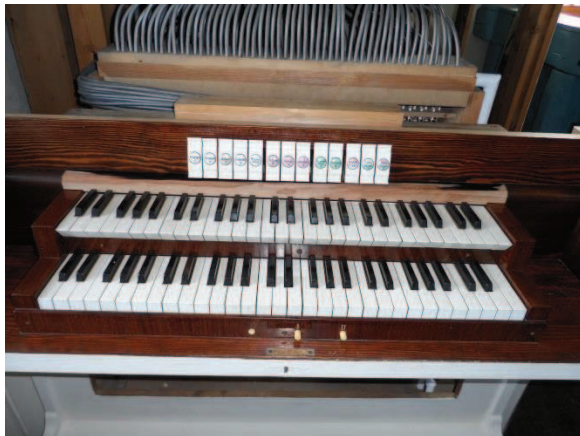
Es handelt sich hierbei um eine seitenspielige Spielanlage als Konsole mit Deckel, der gleichzeitig als Notenpult dient. Die ursprüngliche Spielanlage bei Donati war mittig vor dem Prospekt. Hier sind noch Aussparungen im Brüstungsbalken der Empore sichtbar. Alle Klaviaturen wurden ausgebaut und gereinigt. Zu großes seitliches Spiel wurde beseitigt, die Klaviaturen wurden neu garniert. Alle Holzteile der Spielanlage wurden gereinigt und neu aufpoliert.

Geöffnete Spielanlage während der Restaurierung

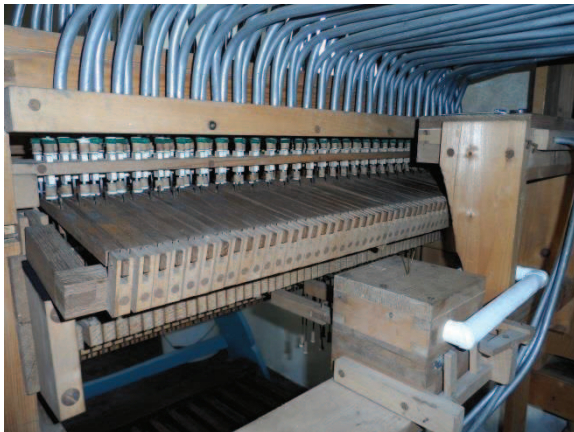
Die pneumatischen Trakturteile wurden umfassend restauriert und instand gesetzt. Hier war der Arbeitsaufwand doch wesentlich höher, als im Angebot veranschlagt. So wurden alle Ledermembranen (682 Stück) unter den Laden erneuert, um eine langfristige Zuverlässigkeit der Tontraktur zu gewährleisten. Die Koppelbälgchen unter den Manualen (54 Stück) wurden ebenfalls neu beledert. Ebenso wurden alle Registerbälgchen erneuert. Die Bleirohre wurden neu abgedichtet, abgknickte Rohre erneuert, windführende Kondukten o. Kanäle weiß gestrichen. Insgesamt gesehen muss man natürlich festhalten, dass diese pneumatische Anlage noch nicht so ausgereift ist wie bei späteren pneumatischen Orgeln führender Orgelbaufirmen (Sauer oder Walcker).

Dennoch ist es durch die aufwendige Restaurierung der Tontraktur gelungen, hier wieder recht präzise Tontraktur herzustellen.

Manualspielwindlade von hinten

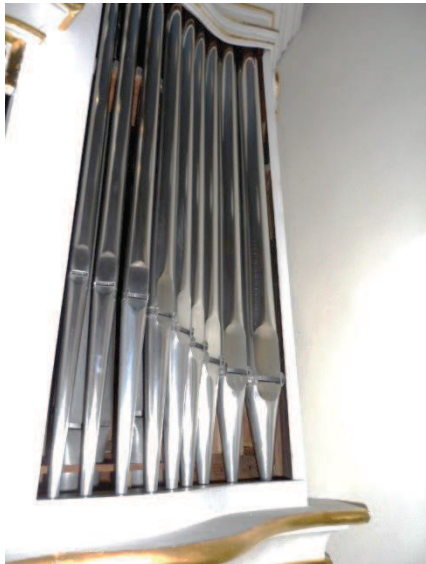
Wie bereits erwähnt, wurden die 18 Prospektpfeifen aus Zink von Prinzipal 4'Cs-fs° durch Zinnpfeifen (75%-ig) ersetzt. Diese Pfeifen erhielten kleine runde Seitenbärte.

neue Prospektpf. Im Seitenfeld

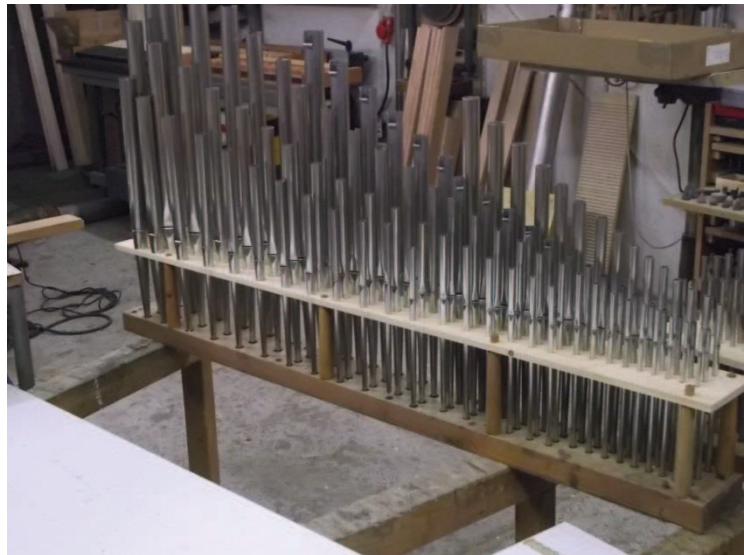
Die Pfeifen der Mixtur waren aus verschiedenen Registern zusammengestückt, u.a. ein Chor aus konischen Pfeifen, der Zustand der Mixturpfeifen insgesamt schlecht, sodass man sich mit der Denkmalpflege schon im Vorfeld auf den Bau einer neuen Mixtur verständigte. Vom Gedackt 8' wurden die Pfeifen a'', h'', c''' und e''' neu gefertigt.

neue Mixtur in der Werkstatt

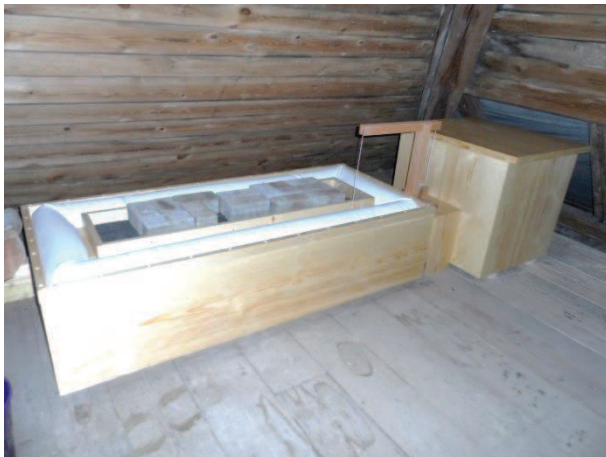
Der alte doppelfaltige Magazinbalg wurde stillgelegt. An dessen Stelle übernimmt jetzt ein neuer Schwimmerbalg 80 x 180 cm die Windversorgung. Er wird von einem neuen Winderzeuger Fa. Laukhuff Gr. 14 / 120 gespeist. Dieser ist in einem Schutzkasten mit Ansaugkanal in den Kirchenraum installiert. Die Windregulierung erfolgt über ein Rollenventil. Alle Kanäle wurden abgedichtet.

Der Winddruck wurde neu eingerichtet auf 84 mm WS. Die Windversorgung ist ausreichend und stabil. Es ist angedacht, die Balganlage durch eine Holzverkleidung einzuhausen, was aus meiner Sicht nur begrüßt werden kann.

Neuer Schwimmerbalg mit Motorkasten und Rollenventil
